載荷試験を実施した埋込み杭の掘出し調査（その2：調査結果）

ジャパンパイル(株)	正会員	小松 吾郎
同	正会員	今 広人
同	正会員	吉田 映
同	正会員	樺澤 和宏

Excavation investigation of bored precast pile after the loading test (Part2: Result of investigation)

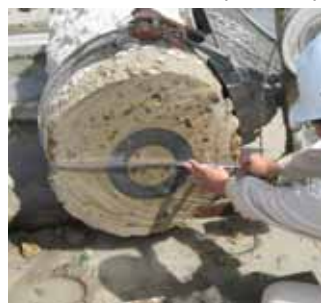
写真5 杭軸直角方向切断面

写真5は、杭軸直角方向の断面である。根固め部の内部にも礫が点在しており、杭中空部と杭外周部にほぼ均等に土砂が混入されていた。また、特に大きな土塊は見られなかった。切断面においても、ソイルセメントの固化体と杭体間の剥離は無く、付着は良好であり、亀裂などの破壊は見られなかった。以上より、掘削土砂とセメントミルクの混合攪拌状態は良好であったものと判断される。

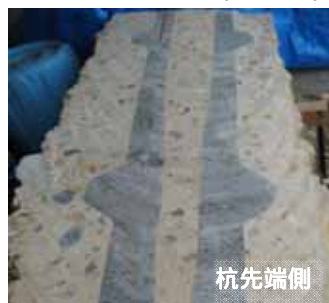
写真6 杭軸方向切断面

杭軸方向に切断した断面を写真6に示す。根固め部は掘削ヘッドを拡大状態で上下反復することにより築造しているが、礫が固化体全体に分散していること、外観と同様に黄褐色となっていることから、原位置の土砂とセメントミルクとが根固め部全長で良好に混合攪拌されていることがわかる。また、杭軸方向断面においても、根固め部全体にわたって杭体と固化体との剥離が無く付着は良好であり、亀裂なども確認されないため、載荷

試験による根固め部の破壊は生じていないことが確認できる。なお、写真6で杭先端側の方が杭体の肉厚が大きくなっているが、これは切断面が中心軸から徐々に外れたことによる。No.1 杭については、杭材が鋼製の節部を取り付けたSC杭であることから、今回は切断を行っていない。
