鳥取県西部地震で液状化した埋立地における摩擦杭(節杭)を用いた建物の状況

(株) ジオトップ 正会員 ○小椋仁志
 同上 正会員 細田光美
 同上 吉塚昭広

Investigation of Buildings on Friction Piles (Nodular Piles) at Reclaimed Sites Liquefied during the Tottoriken-Seibu Earthquake

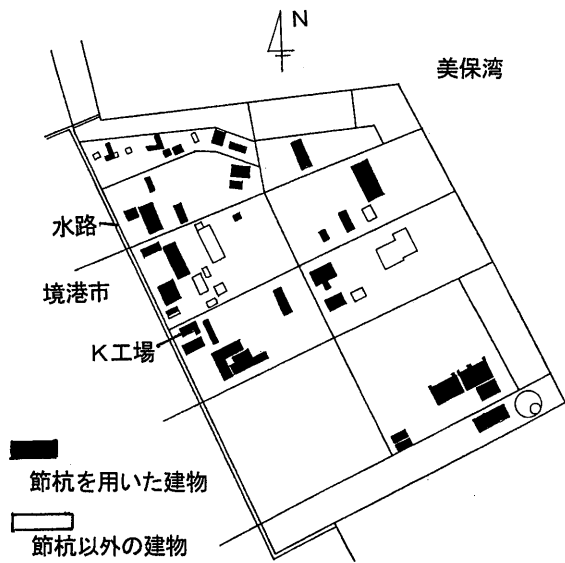
図-1: 竹内工業団地での節杭建物の位置

竹内工業団地では、図-1に示すように、8割以上の34件の建物に節杭が摩擦杭として用いられている。節杭は1m間隔に節状の突起物をもつPHC杭である。ここで用いられている杭径は、φ440(節部径)-300mm(軸部径)とφ500-400mmの2種類である。施工法は、砂利を充填しながら打込む工法と、セメントミルク工法を改良した埋込み工法に大別される。34件中、前者が7件で、残りは後者である。

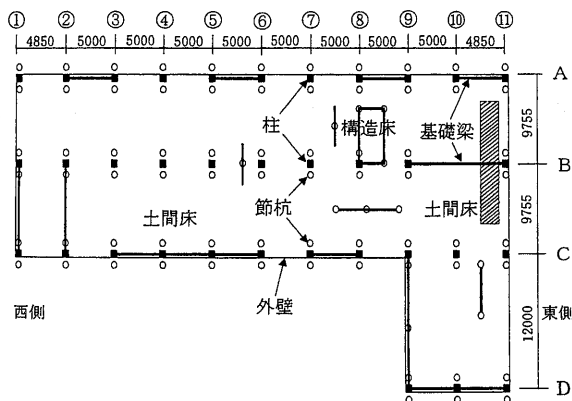
図-2 柱、基礎梁、杭などの配置図

抜け上がり現象、土間床の破損及び不同沈下が少し見られたK工場について検討する。この工場の柱、基礎梁、杭などの位置を図-2に示す。81本の節杭は杭径φ440-300、A種、杭長12m、施工法は打込み工法である。図-3に土質柱状図を示す。杭先端はGL-13m付近のN値が9程度の細砂層(旧海底地盤)に根入れされている。設計支持力は137kN(14tf)/本である。設計時には、液状化は考慮されていない。

地震によりこの建物の周囲でも激しい液状化が発生し、地盤が沈下した。大半の柱は沈下してなかったが、図-2のB⑩の柱だけが地盤とともに下がりし結果、⑩通りの面に少し不同沈下が生じた。この原因としては以下のことが考えられる。

- 1) B⑩には柱がないため、B⑩柱に作用する柱荷重が、⑩通りの他の柱よりも大きかった。
- 2) ⑩通りには、基礎梁が設けられていなかった。
- 3) B⑩柱の横の部分(図-2の斜線部分)は土間床であるが、重い機械が置いてあった。地震時にこの部分は地盤とともに下がりしたが、B⑨とB⑩とを結ぶ基礎梁が設置されていたため、B⑩柱に過大な荷重が作用した。
- 4) 建物の東側と西側で行ったコーン貫入試験の結果を図-4に示す。西側のデータにはGL-7.5~10mの範囲に貫入抵抗の大きい層が見られるが、東側にはない。

以上の諸条件が重なって、B⑩柱のみがとも下がりしたものと推測される。これ以外の柱は沈下しなかった結果、抜け上がり現象が生じ、建物と地盤面との間に20~30cmの段差が生じた。部分的に床荷重の大きい工場であったため、土間床は荷重を支えきれずひどく破損していた。構造床は問題がなかった。なお、この建物は今後も倉庫として利用される。

- ① 最下階の床が、荷重の大きい建物や、破損したときに復旧が難しい建物では、土間床ではなく、床部分にも杭を打設するか基礎梁を設ける構造床とする。
- ② 不同沈下の恐れが小さい建物(たとえば、高さ幅比が小さい建物など)では、杭先端も液状化層内で止めておいて、液状化時には地盤と一緒に沈下させる設計とする。

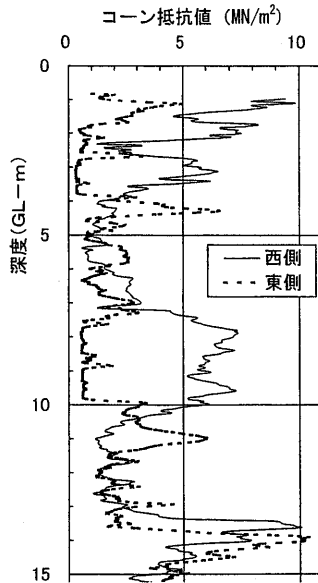
図-4 コーン貫入抵抗値

ように、測定位置は近くであっても地盤状況にはかなりの違いが見られ、⑩通りの近くには杭先端付近にN値が9程度の層が存在しない可能性がある。
