[21-9-1-08] 新設杭に干渉する既存杭の撤去に関する調査研究 (その4) 埋戻し後の新設杭の設計・施工に関する課題 Research study on effect of withdrawal procedures of previous piles interrupting new pile installation Part4: Design and installation of new piles after existing pile removal

新設杭に干渉する既存杭の撤去に関する調査研究

(その4) 埋戻し後の新設杭の設計・施工に関する課題

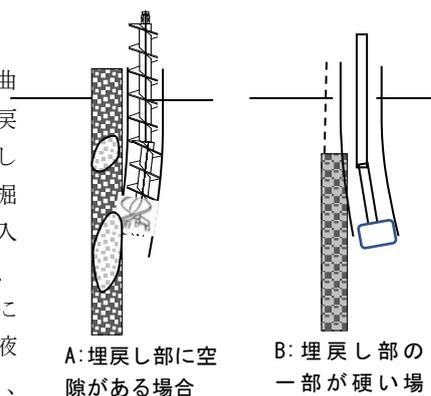
図-1 孔曲りの模式図

今回の集計では、引抜き方法や埋戻し方法に関らず、新設杭施工時には、孔曲り系のトラブルが生じる事例が多かった。これらの主な原因は、引抜き方法や埋戻し方法に関する情報不足（引抜きや埋戻しに関する施工記録が少ない）で、埋戻し部が原地盤より、柔らかい・空洞で逃げる（図-1のA）、または硬くて鉛直に掘れない（図-1のB）ことによると思われる。よって埋戻し時には、地上から投入すると孔底まで埋め戻すことが困難だったり一部空洞になる恐れがあるので、孔底から投入できる埋戻し方法（トレミー管による流動化処理土や専用ロッドによるセメントミルク注入など）を採用することが望ましい。また、孔内に掘削液などがある場合に土や流動化処理土を地上から投入すると、比重の大小により、掘削液の中で土粒子が分離してしまい、比重の大きな土粒子が孔底に沈降することも予想されるので、同様に孔底から投入する方法を採用することが望ましい。

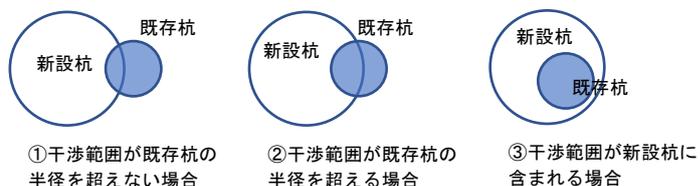
図-2 新設杭と既存杭の干渉程度 例

また、図-2に示すように、新設杭と既存杭の干渉程度によってもトラブル発生原因が異なる。①や②のように部分的に干渉する場合は、新設杭用の孔の一部が埋戻し孔に干渉し、その硬軟によって孔曲りが生じやすい。また③のように、新設杭孔が埋戻し孔を包含する場合は、柔らかい場合はトラブル発生率は小さく、硬い場合は地中障害となり掘削困難になることが予想される。このような場合、新

設杭の杭心に合わせて既存杭を撤去・埋戻しすることで新設杭施工時に撤去孔がガイドとなり穴曲り防止策となり場合もある。今回集計したアンケート事例では、この干渉程度に関する情報も一部報告されているので、今後は干渉程度と引抜き・埋戻し方法、新設杭施工法とトラブルの関係についても調査が必要である。
