浦安市の液状化地域において節杭を用いた建物の調査結果

ジャパンパイル 国際会員 ○小椋仁志

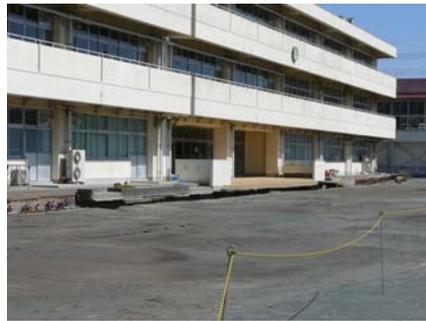
写真1 支持杭基礎の中学校

4. 調査結果：段差 液状化により地盤が沈下した結果、支持杭による建物には建物と地盤面との間に段差が生じたものが多い。写真1は、中掘り工法による鋼管杭(φ660.4mm、杭長60～74m)を用いた中学校校舎(RC3階建て)である。校舎本体に損傷や傾斜などの異常は見られないが、沈下したグラウンドとの間に40～50cmの段差が生じていた。写真2は同じ学校内に建つ武道場である。φ440-300、杭長8mのPHC節杭214本が、ソリセメント工法によって施工されている。段差は校舎よりは少なく、5～10cm程度に納まっていた。液状化により建物も地盤と共に数十cm沈下したものと思われるが、等沈下したようで損傷や傾斜などは見られなかった。この学校の体育館にも同じ径・杭長・

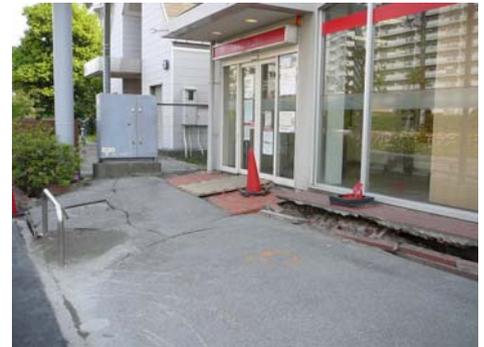
写真3 隣接する建物(富岡)

施工法の節杭が使われているが、段差がほとんど見られなかった。体育館は締固め工法による地盤改良が併用されていたとの情報もある。なお、体育館と校舎の周囲の地盤面には、レベル差が確認できなかった。写真3は、隣接するほぼ同規模の建物であるが、ともに前述の武道館と同じ径・長さ・施工法による節杭を用いている。段差は手前の建物(店舗)は最大で30cm生じて

いたが、奥の建物(集会所)は5cm程度に納まっていた。両建物とも周辺には多くの噴砂が見られているが、隣接する建物でも地盤の状態や建物の規模が少し違うだけで、液状化後の建物の状況が異なることが分かる。

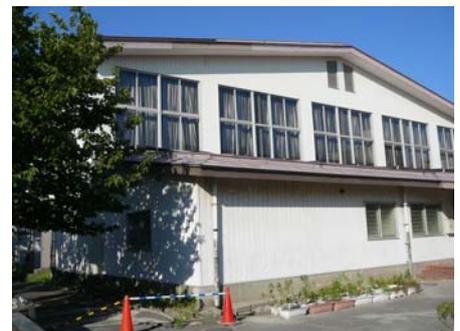
写真4 中学校の体育館(入船)

建物の傾斜は、目視と可能な建物は柱に水準器を当てることによって調べた。判別できる傾斜は目視では1/100程度、水準器では1/200程度が限度である。調査の結果、1/200程度の傾斜の建物が1件、1/200より少し小さい傾斜の建物が4件あった(地震後もそのまま使用されていた)が、他の89件の建物には傾斜が見られなかった。写真4は中学校の体育館である。φ440-300、杭長8mの節杭が、セメントミルク工法で279本施工されている。水準器では傾斜は確認されなかったが、この学校の諸施設について浦安市液状化対策技術検討調査委員会が傾斜を調べた結果が浦安市のホームページに示されている⁴⁾。それによると、最大傾斜は長辺方向(37.8m)では1/480、短辺方向(25m)では1/287と、使用には支障のない範囲となっている。阪神・
