東北地方太平洋沖地震において杭基礎が大破した建物の被害要因分析

その1 被害の概要と杭の被害シミュレーションのための解析モデル

Analyses of damage factors to pile foundations during the 2011 off the pacific coast of Tohoku earthquake, Part 1 Outline of damage to pile foundations and analytical model for numerical simulation

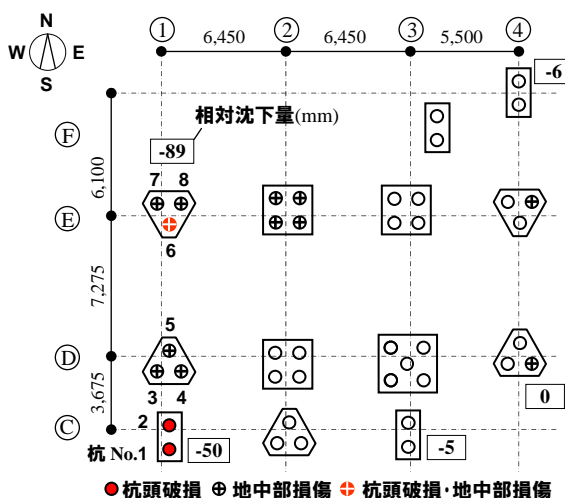
図1 杭伏図・杭の被害状況・沈下量

本建物では地震後に北西向きに傾斜、8階床の最大相対沈下量は89mm、が生じた(図1)。建物内には幅0.2~0.5mm程度のひび割れが、南北外壁では幅1.0mm以上のび割れが確認され、南側外壁の窓開口間の方立壁は損傷が大きく、1,2,6階ではかぶりコンクリートが剥落した(図3)。

地震後に基礎下を掘削して杭頭の目視調査および弾性波を用いた非破壊検査(IT 試験)を行った。杭頭部が破損した杭は西端の1通りの3本(図1●: No.1,2,6)で、No.1,2は杭頭の圧縮破壊あるいは北西方向に向かうせん断破壊と見られる破壊、No.6はやや下がった位置から西北西方向にせん断破壊と考えられる破壊面が見られた(写真1)。

一方、IT 試験により地中部の損傷の可能性があると判定された杭は12本(図1+, No.6は杭頭と地中両方損傷)、地中部の損傷深さは杭頭-3.3~7.3mであった。
