## 先端載荷試験後に掘り出した節杭を用いたプレボーリング工法の根固め部の調査

## Investigation of soil cement around nodular piles after pile-toe load test installed by pre-bored piling method

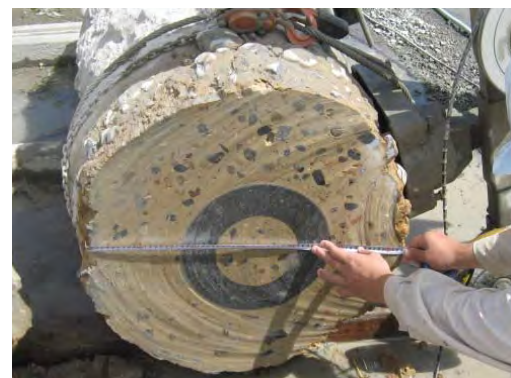
写真 4 杭軸直角方向の切断面 (No.2)

写真 4 は、杭軸直角方向に切断した断面である。根固め部の内部にも礫が点在しており、杭中空部と杭外周部にほぼ均等に分散していた。また、特に大きな土塊は見られなかった。切断面においても、ソイルセメントと杭の剥離は無く、付着は良好であり、亀裂などの破壊は見られなかった。

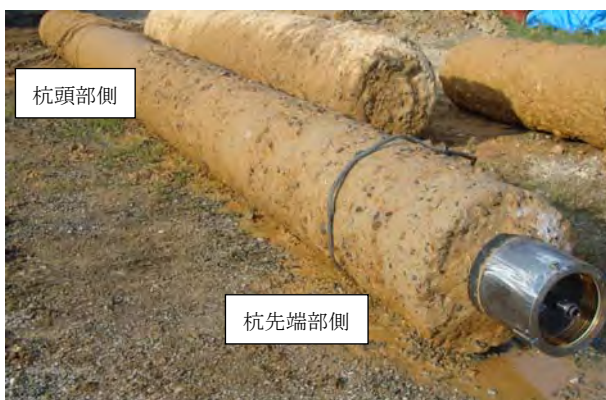
写真8 掘出した杭周囲部 (No.2)

一軸圧縮試験後の供試体を粉砕して調査した結果、供試体内に点在する礫の径は大きく、4.75mm以上の礫分の含有割合は、施工前の現地土の割合(26%)に比べ、供試体重量の30%程度と高かった。本杭の場合、現地土と注入したセメントミルクが均等に混合攪拌したと仮定すると、ソイルセメント重量に占める4.75mm以上の礫分重量の割合の計算値は約14%であるので、できあがったソイルセメントには計算値よりもかなり多くの礫が混入していたことになる。また、掘出し作業によって根固め部と同様に損傷などをできるだけ与えないように杭周囲も掘出した。No.2の掘出した杭周囲部を写真8に示す。写真3に示した根固め部の外周部の礫分の混入状況と比較すると、根固め部にかなり多くの礫が混入していたことがわかる。根固め部築造の過程で大径の礫が沈降したためと考えられる。
