掘出し調査による埋込み杭根固め部の出来形確認

ジャパンパイル 国際会員 小椋仁志

Confirmation of Quality by Excavation investigation of root solidify bored precast piles

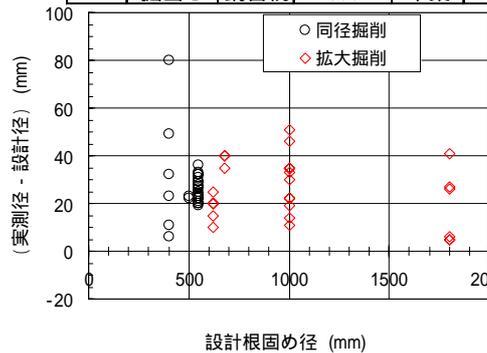
図-1 根固め径の実測結果

図-1は、根固め径について実測径と設計径の差を示したものである。設計

径よりも10~40mm程度大きな径の根固め部が築造されていることが分かる。図-2は、根固め部の実測強度と設定強度を示したものである。設定強度とは、注入する根固め液の管理強度を決めるために、先端支持力発現の目安になる強度を予め設定したものである(ただし、根固め強度と先端支持力との関係は、よく分かっていない)。図-2では、実測強度は設定強度の1~3倍の値になっている。

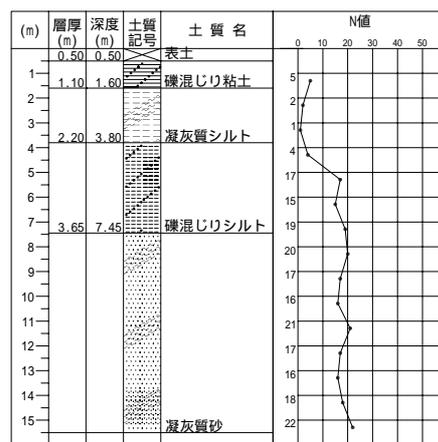
図-3 掘出し調査の地盤・試験杭

3.1地盤・試験杭 図-3は、工法開発時に載荷試験を行った杭を数年後に掘り出して出来形調査を行った地盤と杭の姿図である。試験杭は2本であり、それぞれの諸元を表-2に示す。根固め部は、No.1杭はN値が17程度の細砂層に、No.2杭はN値が16程度のシルト層に位置している。

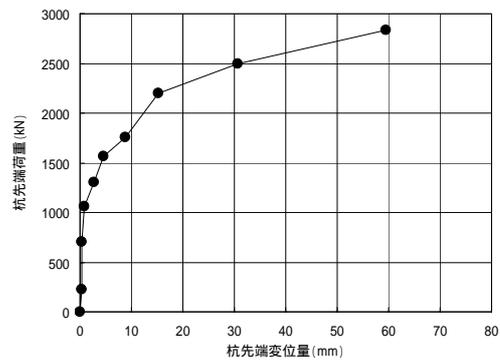
図-4 載荷試験結果 (No.1杭)

3.3 載荷試験結果 これらの杭では、工法開発の一環として載荷試験が2004年1月に行われている。No.1杭の先端荷重 R_p (根固め部上端(杭先端から2m上方)位置での荷重) ~ 先端沈下量 S_p 関係を図-4に示す。最大荷重時の R_p は約2800 kN ($S_p = 60$ mm) であって、根固め部周囲の摩擦を無視すると設計断面積当たり7.7N/mm²の圧縮応力を受けていることになる。またNo.2杭の圧縮応力は6.1N/mm² (最大 $R_p = 1850$ kN、 $S_p = 11$ mm時) であり、いずれも後述する根固め強度の1/5程度の値に過ぎない。

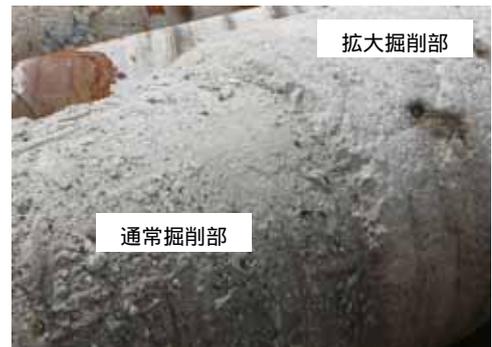
写真-1 拡大掘削部の境目

3.3 掘出し調査 これらの杭を載荷試験から5年半後の2009年5月に掘り出して、出来形調査を行った。掘り出した後のNo.1杭の状態を写真-1~5に示す。写真-1は通常掘削部(550)と拡大掘削部(680)の境目であり、逆転により想定どおり拡大されていることが確認できる。写真-2は根固め部の先端部分である。

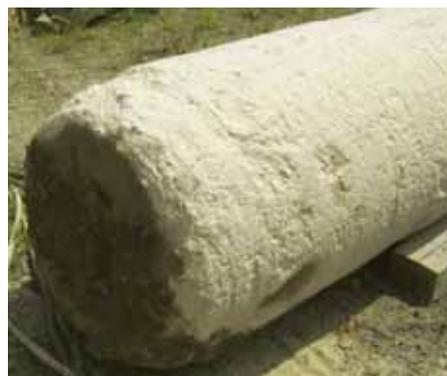
写真-2 根固め部の外観

剥落、切り欠きなどの損傷は見られず、健全な状態であった。写真-3は、根固め部(上端部分)の断面である。断面の内部も、付着切れによる杭体とソイルセメント(SC)のずれや破壊などの損傷はなく健全な状態であった。実測した直径は680~683mmと、設計径の680mmと同等以上の値となっていた。写真-4は、根固め部を杭軸方向に切断したときの断面である。根固め部全長にわたって健全な状態であることが確認できる。写真-5は根固め部先端部分の断面である。SC中の礫分が杭の中空部では上方に移動しているが、杭周部は最下節部より上方には移動していない。ただし、この現象は表-1に示した掘出し杭など他の例では見られていない。なお、No.2杭は断面の確認は行っていないが、外観は写真-1,2と同様な状況であった。
