## 既製コンクリート杭の曲げ変形性能に関する研究 (その2 SC 杭の曲げせん断実験結果)

SC 杭 曲げせん断試験 正負交番载荷  
軸力 曲げ耐力 変形性能

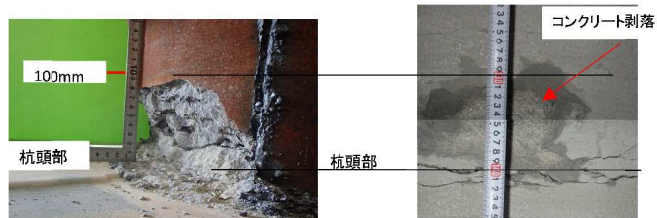
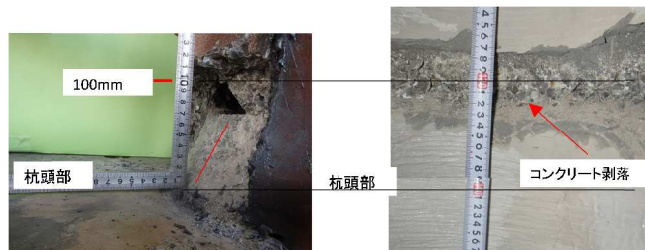
写真 2 鋼管除去後状況および杭内側状況

写真 2 は、外殻鋼管除去後および杭内側破損状況を示す。軸力無(No.1)は、杭頭部付近にひびわれがあり、杭内側は杭頭部から 100mm 程度の範囲でコンクリートが剥落していた。軸力有(No.5)の杭外側コンクリートは、杭頭部外側から内側に向かって斜めに破壊されており、杭内側は杭頭部から 100mm 程度の位置で剥落していた。写真 3 は、中詰有 (No.8, セメントミルク) の外殻鋼管除去後状況である。杭頭部から 100mm 程度の位置でコンクリートおよび中詰セメントミルクにひびわれが発生していた。また、内側コンクリートとセメントミルク付着状況は良好であった。中詰材が内側コンクリートの剥落を抑えることによって、変形性能が向上したと考えられる。

(a) 外殻鋼管除去後 (No. 1) (b) 杭内側 (No. 1)

(c) 外殻鋼管除去後 (No. 5) (d) 杭内側 (No. 5)
