東北地方太平洋沖地震において杭基礎が大破した建物の被害要因分析

その1 被害の概要と杭の被害シミュレーションのための解析モデル

Analyses of damage factors to pile foundations during the 2011 off the pacific coast of Tohoku earthquake, Part 1 Outline of damage to pile foundations and analytical model for numerical simulation

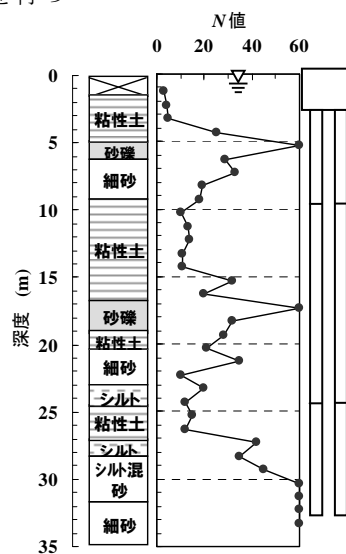
図2 土質柱状図

土質柱状図を図2に示すが、埋土の下GL-4.4mまではN値4程度の粘性土で、以深は粘性土(N値10~15)・砂層(20~30)・砂礫(30~50)の互層となっており、杭の支持層はGL-30m付近の砂質土層、地下水位はGL-0.95mである。

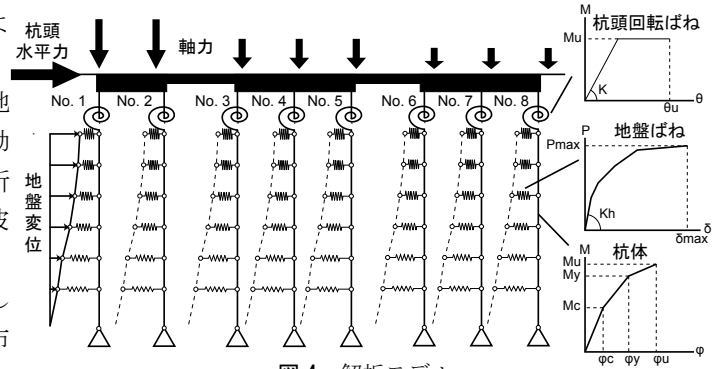
図4 解析モデル

対象建物の杭の状況は同一パイルキャップ内でも異なっており、被害要因の検討のためにはそれぞれの杭の条件を詳細に評価することが必要と考えられた。そこで、図4に示すように1通りの8本の杭について、地盤ばねは非線形性に加え荷重方向および杭間距離の影響(群杭効果)を、杭体および杭頭接合部は負担軸力に応じた非線形性を考慮した分離モデルを用いた静的増分解析により被害過程を分析することとした。
