低空間での既製杭中掘り工法の開発

(株)松村組 正会員 中島重之 (株)松村組 正会員 大岩忠男
同 上 正会員 森中宏和 (株)ジオトップ 正会員 須見光二

Development of a piling method with inner excavation for precast piles under limited upper space: Shigeyuki Nakajima, Tadao Ohiwa, Hirokazu Morinaka(Matsumura Gumi Co., Ltd.), and Mitsuji Sumi(GEOTOP Co., Ltd.)

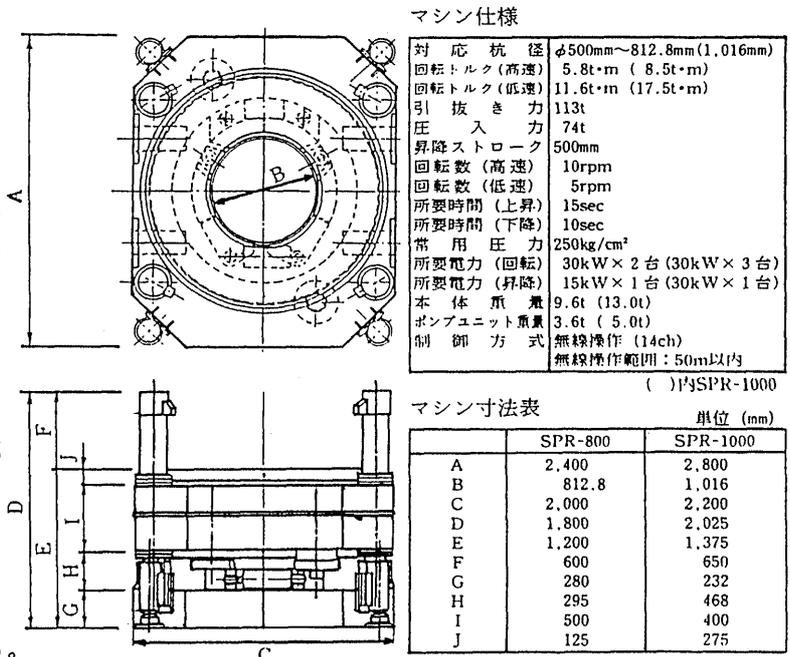
図-1 スペースマシン

従来、上部空間に制限を受ける既製杭工事は、小型施工機を用いた削孔・建込みが2工程方式の施工が一般的であったが、施工性および信頼性に問題があった。また、無理に大型施工機を用いても、効率の悪い短尺の継杭となるため、継手数の増加が最大の難点であった。このため、図-1に示した新しい駆動力伝達機構を有する軽量・小型の施工機械（以下、スペースマシンと呼ぶ。）を開発し、特殊掘削ヘッドおよびスイベルの組み合わせにより、これらの問題点を改善した油圧式全回転中掘り工法「SPACE 21（スペース）工法」を開発した。以下に、本工法の概要と各種利用分野について報告する。

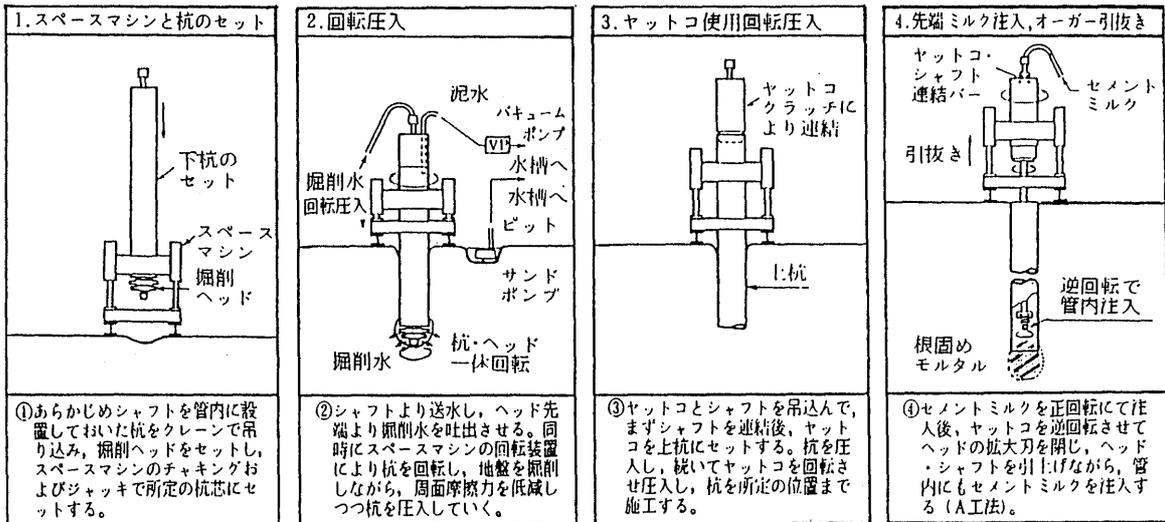
図-2 施工手順図

本工法は、杭体を回転させることによって周面抵抗を低減し、非常に小さな圧入力で杭の貫入施工が可能となることを利用したものである。施工においては、杭本体をスペースマシンでチャッキングし、杭内部のシャフトより送水される掘削水をヘッド先端から吐出させながら、回転圧入を繰り返し杭を貫入させる。杭先端は低圧噴射攪拌方式で根固めを行う。掘削泥水は、原則として正循環方式で杭頭部の排水管より排出する（図-2参照）。

施工時には、杭先端部に設置したクラッチに掘削刃を結合して、正回転により杭の回転力を掘削ヘッドに伝達する。また、杭貫入後は逆回転することにより掘削刃と杭の結合を解除し、シャフト・掘削ヘッドを回収する。

杭先端部に掘削ヘッドを固定し、杭頭部からの送水および排水に対応する特殊スイベル装置を利用する。シャフト・掘削ヘッドは回収しない。

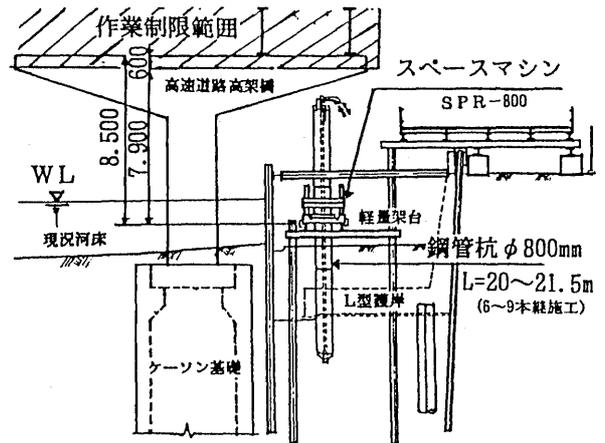
図-3 標準断面図

ここでは、河川改修工事における、本工法の適用事例を紹介する。本事例は、高速道路高架橋により上部空間に制限を受けた場所で、締切内に軽量架台を設置し、L型護岸基礎杭（鋼管杭φ800mm、L=20～21.5m、58本）を施工したものである。図-3に標準断面図、写真-1に施工状況を示す。

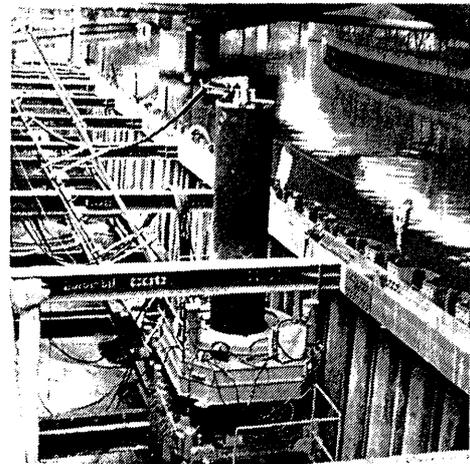
写真-1 施工状況

高架橋床版下部では6本継、橋脚梁下部では9本継の施工であり、上空制限下での施工能率を考慮しB工法を採用した。施工能率は、平均して1本/日となり工程面での向上が確認できた。杭打設2ヶ月後、支持力確認のため、動的載荷試験を実施し、良好な結果が得られている。
